むつ総合病院改築予定地地耐力調査委託工事地質柱状図並標準貫入試験図 No. 13

調査場所 西つ市川町一丁目208地内
調査年月日 0.49.9
使用機械 KR-100型

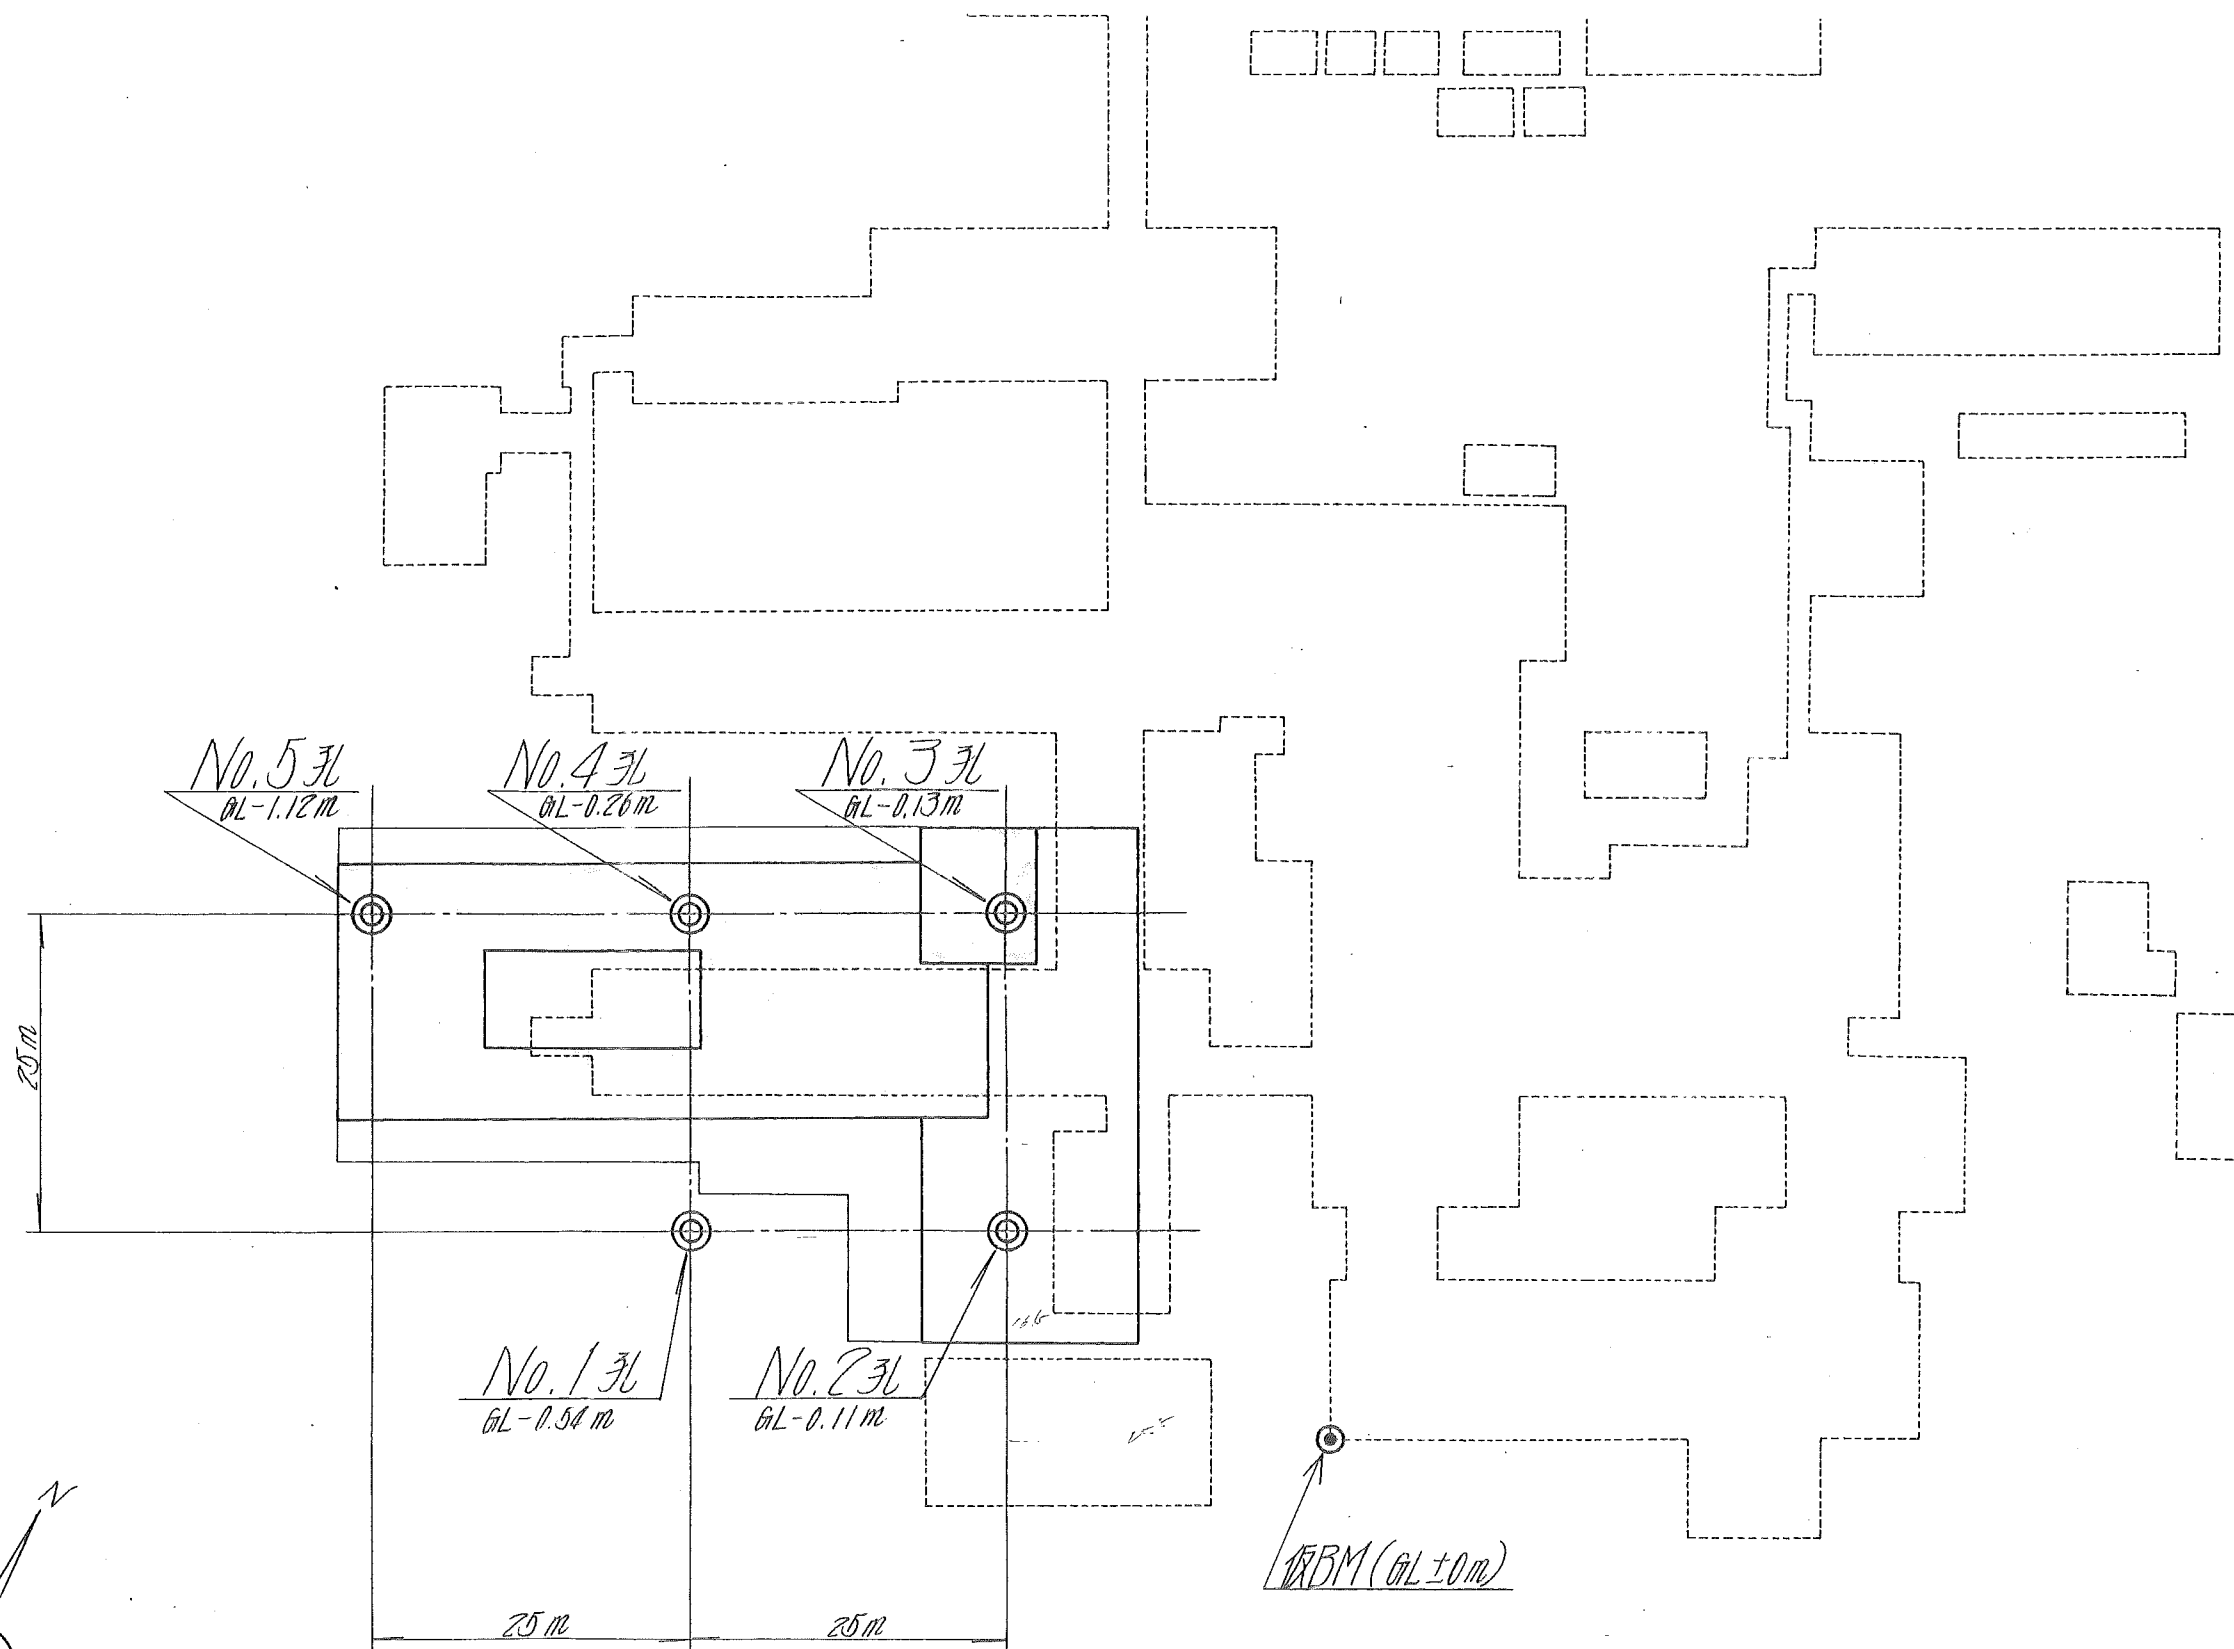
■ 新築部分
□ 在来部分

S49 病棟用
